重庆市江津区金茂建材厂砖瓦用页岩矿山 地质环境保护与土地复垦方案

编制单位：重庆胜铭土地规划勘测设计有限公司

编制时间：2023年12月

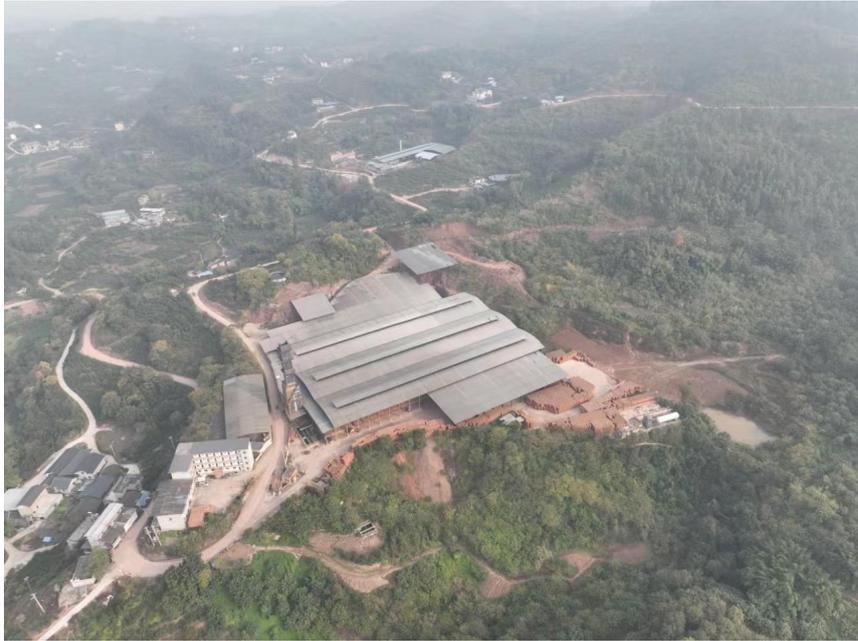
图 2-2 矿区及周边地形地貌

矿区范围位处丘陵地带，地形及岩层倾向较平缓。受侵蚀、剥蚀作用形成斜坡地形，矿区东北高西南低，排水较好，未见地下水露头。区内地形总体上呈斜坡形态，以斜坡地形为主，坡角 5~25°，一般 20°。评估区内最高点位于评估区东侧斜坡处，高程为+331m，最低点位于评估区西侧斜坡处，高程为+225m，相对高差 106m。矿区范围内最高点高程为：+309m，最低点高程为：+273m，相对高差 36m。现已破坏面积约 4.6793hm²，最大边坡高度 17m，最大边坡坡角 65°。区内多为灌木、杂草等植被覆盖，局部为耕地，土层厚约 0.3~1.0m。

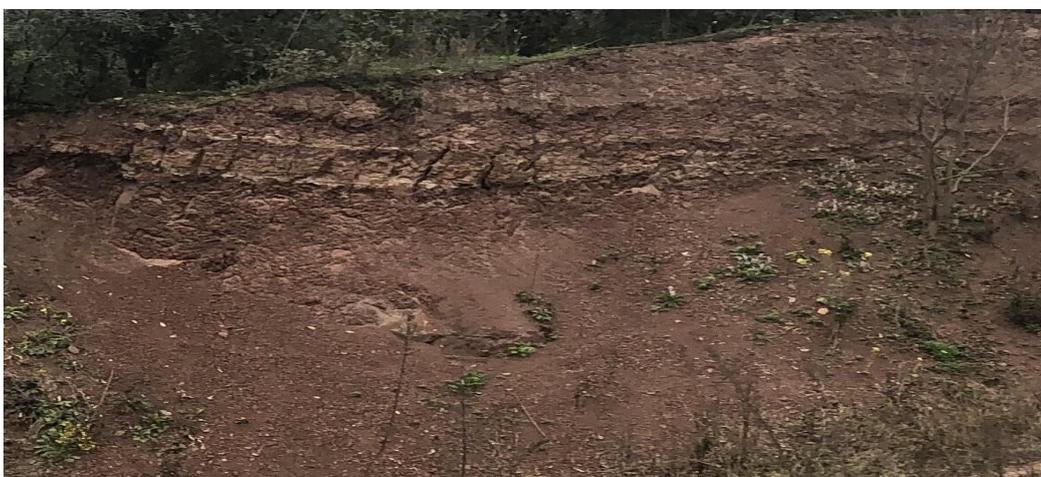
图 2-4 项目区土壤照片

根据现场情况，项目区主要占地类型为耕地、园地、林地，土层裸露，呈均匀分布，岩性为粉质粘土，土壤类型为紫色土，土层厚度在 0.3~1.0m 之间，平均厚 0.4m。总体来说，项目区土质比较肥沃，土壤宜种性较广，耕性好，经土样分析，项目区镉、汞、砷等指标值小于 II 类土壤环境质量标准值，适宜种植多种农作物和经济作物，是种植粮食作物和蔬菜的理想地区。因此区域内良好的土壤条件可以为复垦区的表土覆土工程提供土源。

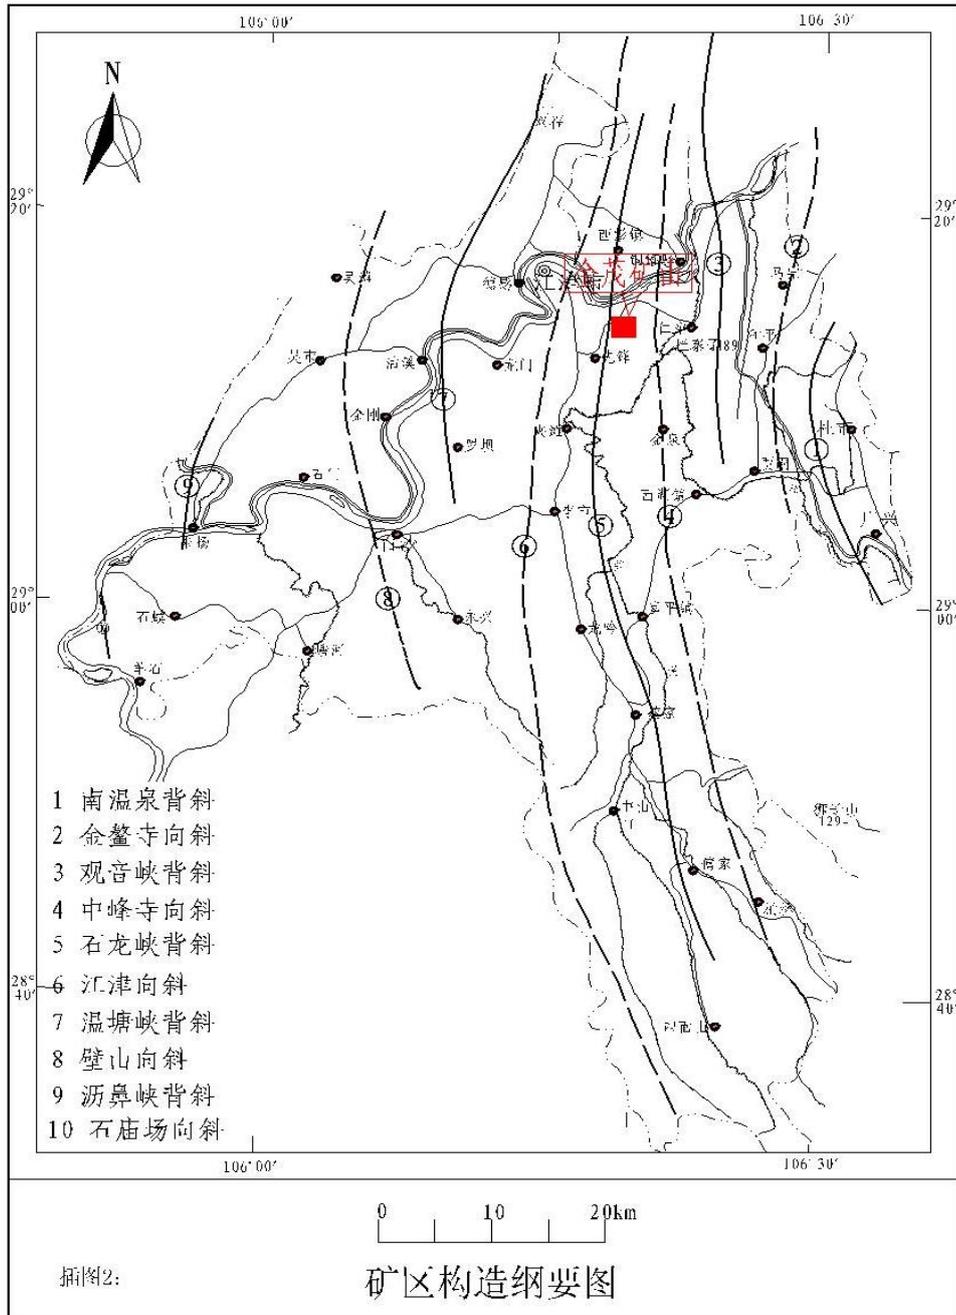
图2-5 矿区构造纲要图

矿区位于石龙峡背斜东翼，矿区地层呈单斜产出，岩层倾向 $97-108^\circ$ ，倾角 $15-23^\circ$ 。矿区内构造简单，无断层，岩层裂隙不发育，矿区地质构造简单。经野外地质调查，矿区内未见次级褶皱及断层。岩体中发育两组裂隙，第①组裂隙产状 $128^\circ \angle 62^\circ$ ，裂隙间距 $0.5m-1.5m$ ，延伸长 $1m-3m$ ，裂隙面平直，未见充填。第②组裂隙产状 $209^\circ \angle 67^\circ$ ，裂隙间距 $1m-3m$ ，延伸长 $1m-2m$ ，裂隙面平直，未见充填。

综上所述，矿区范围内岩层总体呈单斜层状产出，现场调查区内未见次级断裂发育，构造简单。

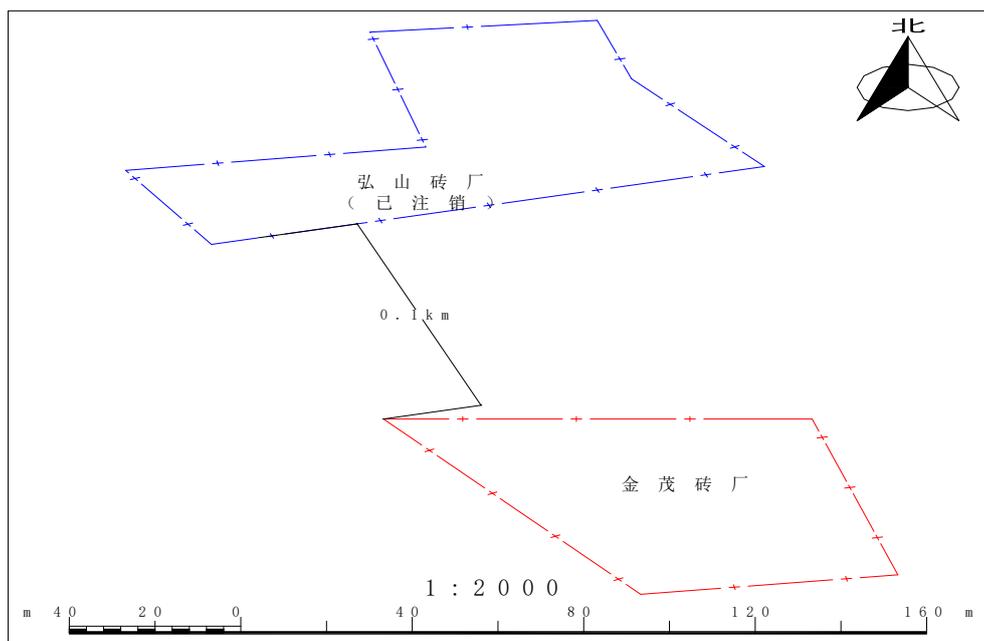
**图2-6 相邻矿权关系图**

重庆市江津区弘山建材有限公司砖瓦用页岩矿山（已注销）：原采矿许可证号为C5001162010037130058837，有效期六个月，有效期自2014年7月7日至2015年1月7日），生产规模3.75万吨/年，矿区范围由7个拐点圈定，面积0.0078km<sup>2</sup>，开采标高为+293m~+250m，露天开采，矿种：侏罗系上统遂宁组（J<sub>3</sub>sn）砖瓦用页岩。详见图2-6 相邻矿权关系图。

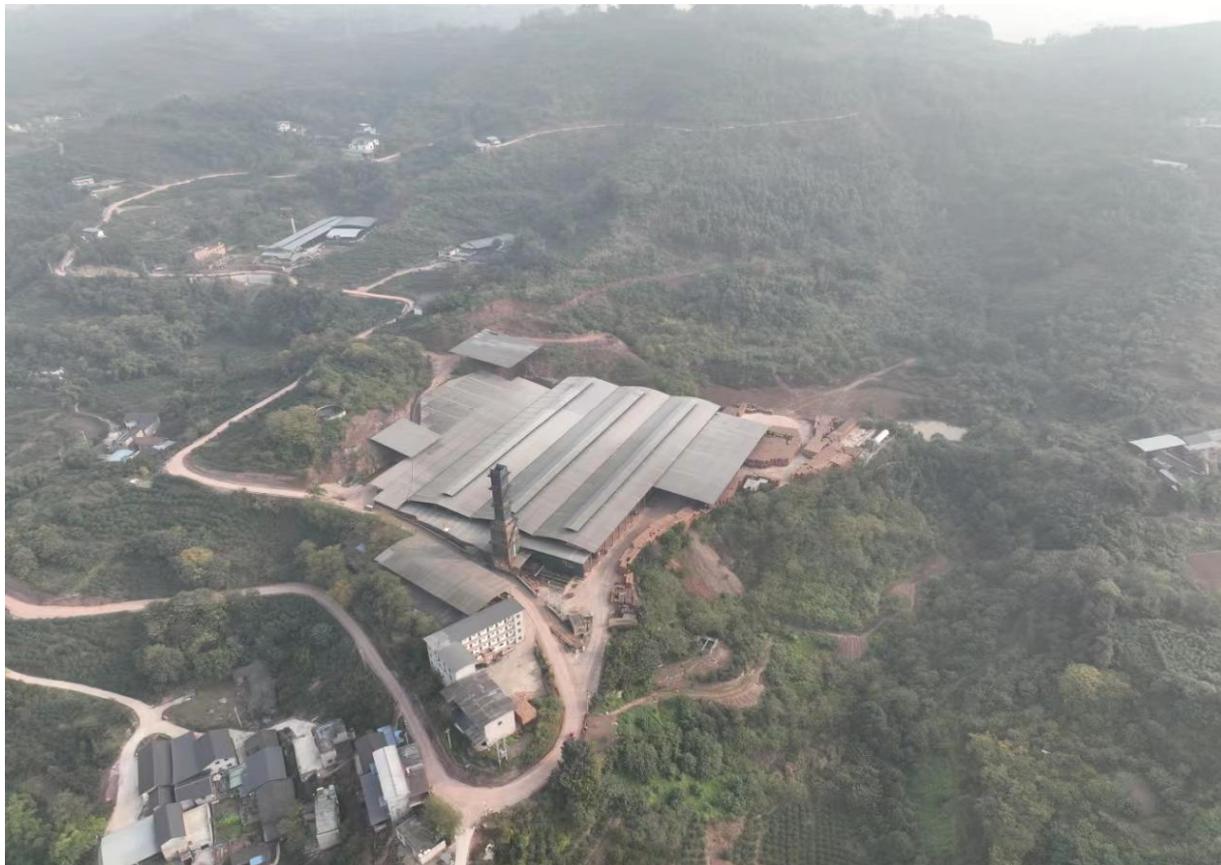
**图2-7 矿山开采及工业广场、办公楼现状**

根据本次现场调查,目前矿区内未进行开采,2010年-2014年在矿区范围外西部(工业广场东北侧)开采形成长约100m,宽约70m的采坑,采坑呈东北高西南低态势,大致形成2个台阶,标高分别为+266m,+262m,采坑最高边坡高度8m,最大坡角 $48^\circ$ 。2014年至2019年3月未动用矿区范围内资源储量。矿山现未设置专门的排土场,剥离的表土堆放在采场周边,堆放高度小于3m,坡角小于 $45^\circ$ 。

矿山目前使用的工业广场和办公区处于矿区西南方100m处。工业广场设置有厂房等加工区,工业广场正在建设,建设后能满足将来矿山生产要求。办公区与工业广场隔一条乡村道路(已硬化,距矿区最近距离71m),办公区设有修理房、工具房、食堂、办公室

等。工业广场生产区域及办公区域已经用混泥土硬化，并设置了排水沟。工业广场及办公室不在矿区范围内。矿区距长江 4.1km。矿山要将表土收集起来保存，以便今后复垦用。

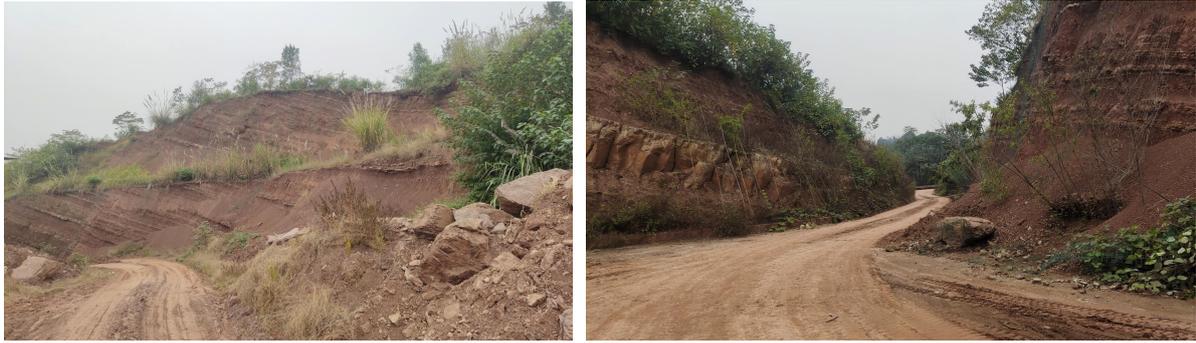
图 3-1 原老采坑及矿区公路挖损土地现状

本矿为已建矿山，目前矿区范围内页岩资源未进行开采，原老采坑及矿区公路挖损损毁破坏面积 0.3689hm<sup>2</sup>。

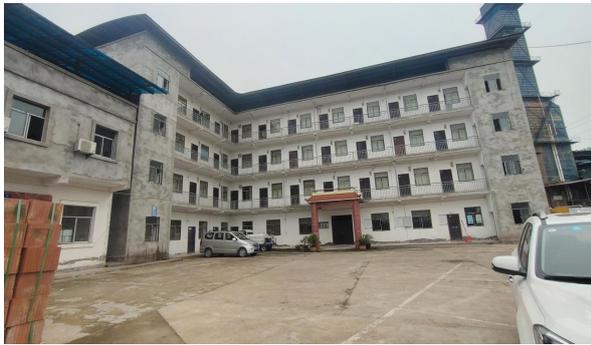
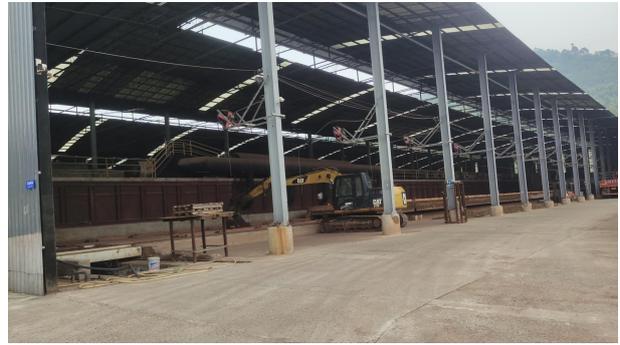
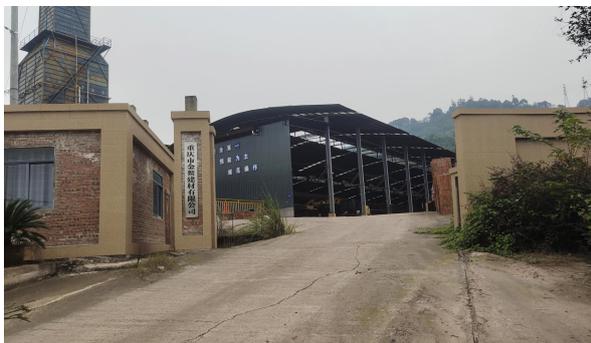
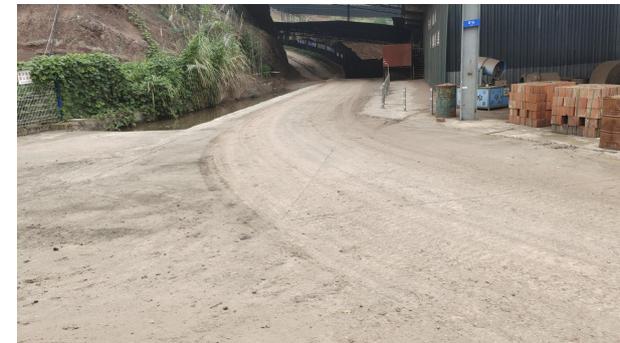
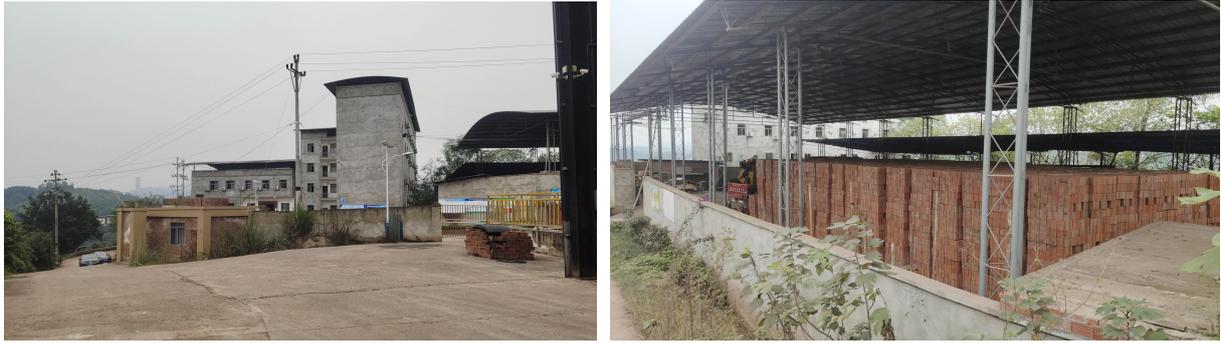
图 3-2 工业场地及其附属设施压占土地现状

矿山工业广场压占了部分土地，矿山修建的工业广场在矿区范围内，位于矿区范围内南西侧，压占面积约 3.9521hm<sup>2</sup>。修建工业场地时将场地进行了平整，场地地坪标高约 +243m，工业场地内修建有办公用房（砖石结构 4F）、机修、材料库（砖石结构 1F）、变、配电室（砖石结构 1F）、卸料平台、破碎站、水池、排水沟等，工业场地部分区域及运输道路采用混凝土对场地进行了硬化处理。

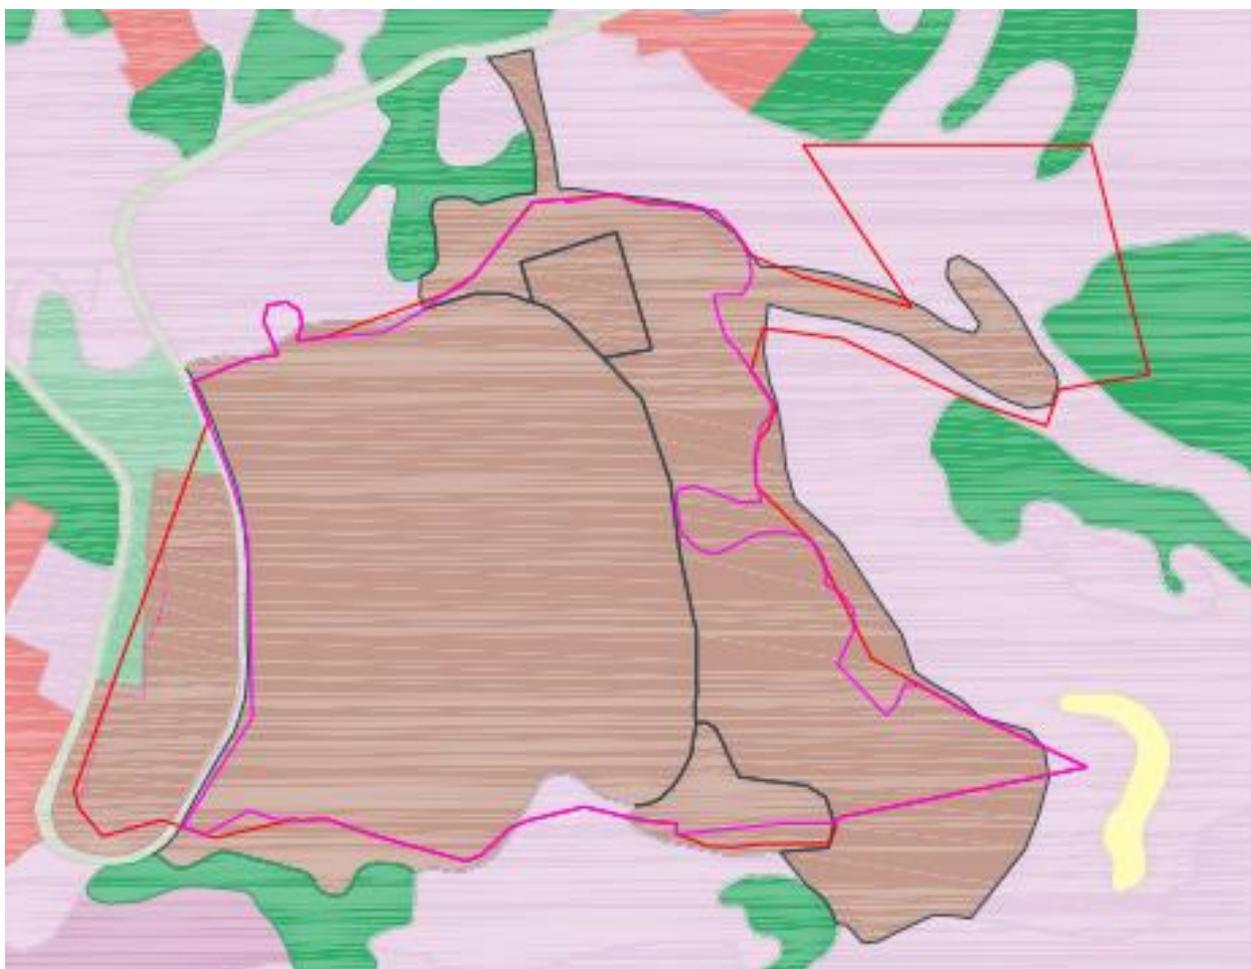
图 3-3 矿山损毁土地利用现状图

综上所述，矿山现状共损毁土地面积 4.3210hm<sup>2</sup>，其中开采区挖损 0.3689hm<sup>2</sup>，矿山工业场地及其附属设施压占 3.9521hm<sup>2</sup>，主要损毁其他园地、采矿用地、工业用地等。矿山开采现状损毁土地类型见图 3-3、表 3-11：

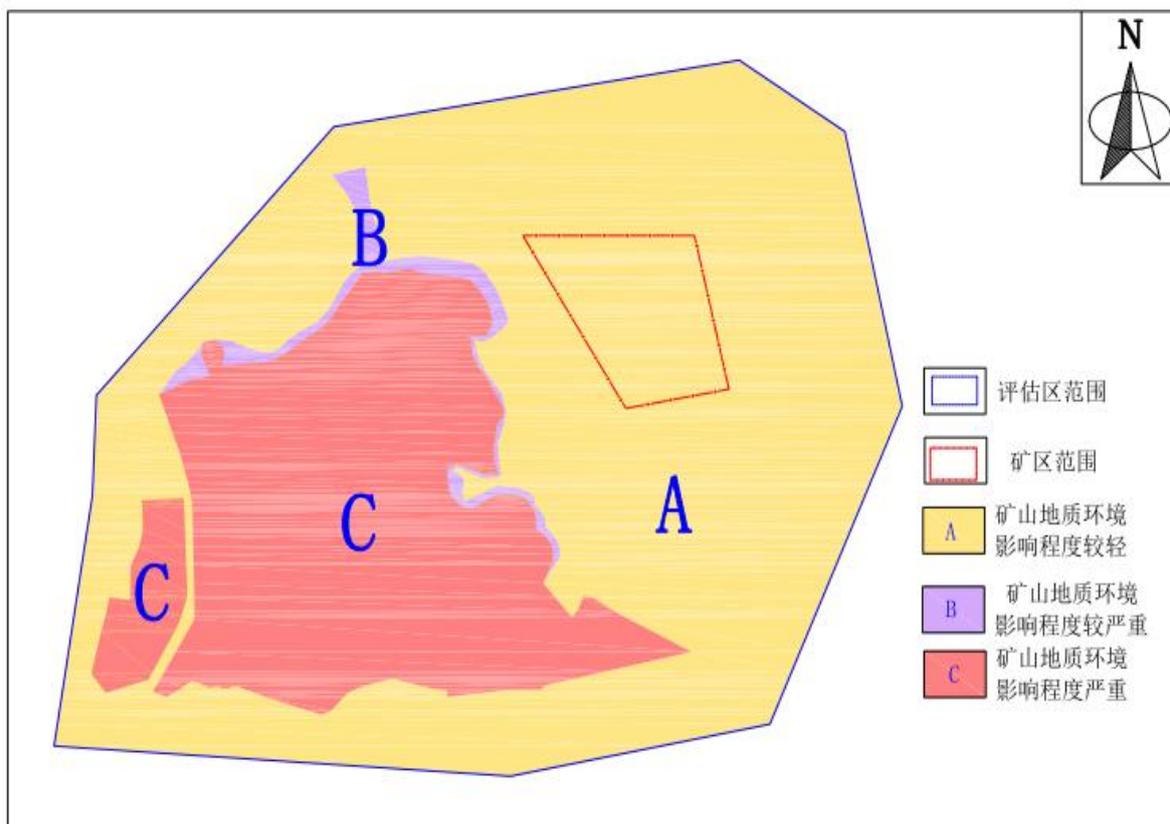
图 3-4 矿山生态环境影响程度现状评估分区示意图

根据现状评估的结果，将评估区现状划分为矿山生态环境影响程度较轻（A）、较严重（B）、严重（C），（见插图 3-4—现状评估分区示意图）。

| 影响程度分级 | 分级代号 | 分级特征 | 面积 (公顷) | 比例 (%) |
|---|---|---|---|---|
| 严重 | B | 主要分布于已形成的老采坑及矿区公路范围、工业广场范围,采矿破坏林地、耕地,造成山体破损,形成的边坡最高17m,对地形地貌景观影响严重,各边坡现状稳定,发生地质灾害的可能性小,矿山地质环境影响严重,整体影响程度严重。 | 4.3436 | 30.71 |

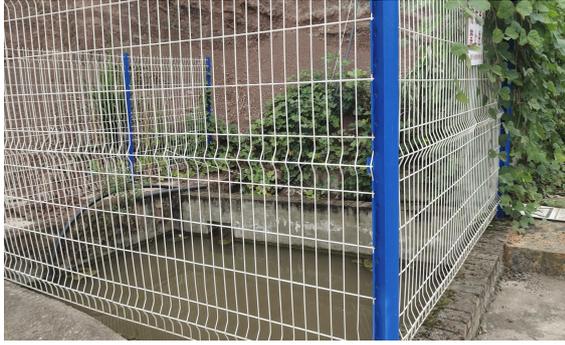
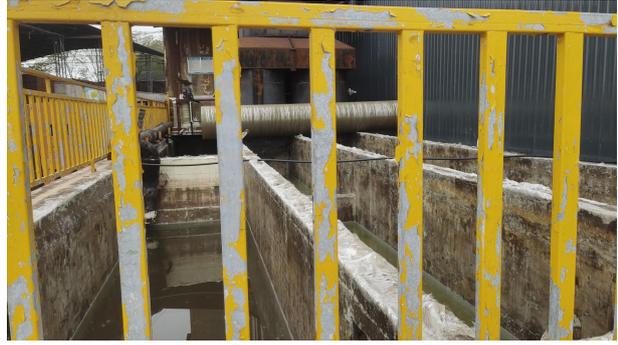
现场照片：污水处理池修建现状

根据本次现场，矿山已修建污水处理池 2 口，及道路两侧少量绿化工程。

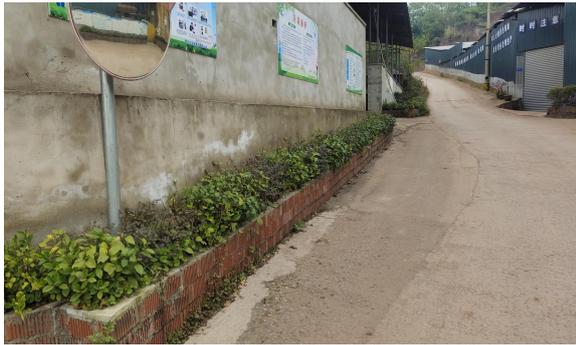
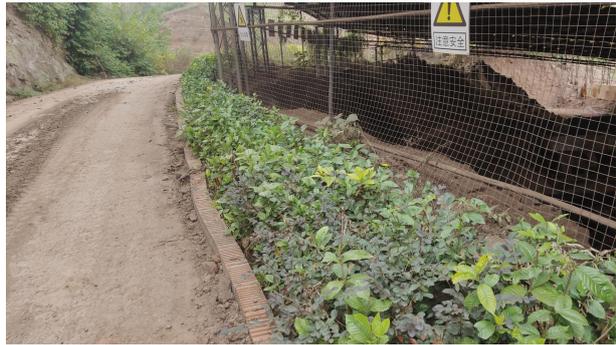
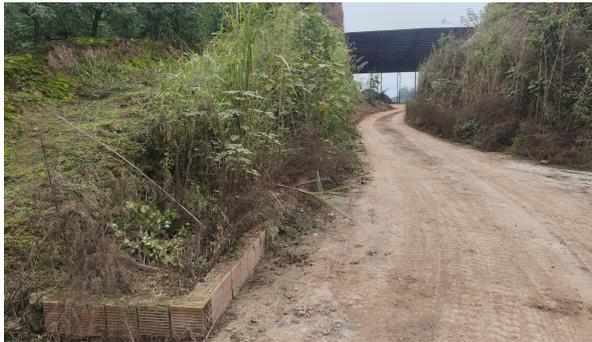
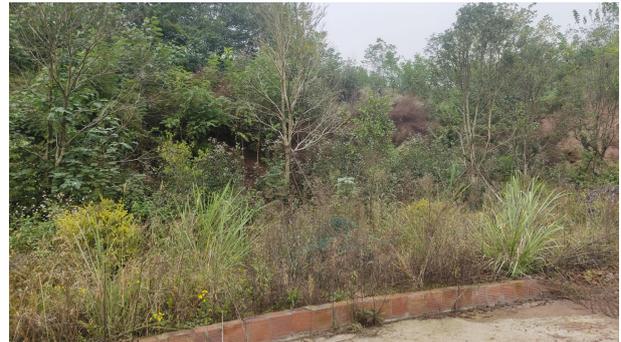
现场照片：道路两侧少量绿化现状

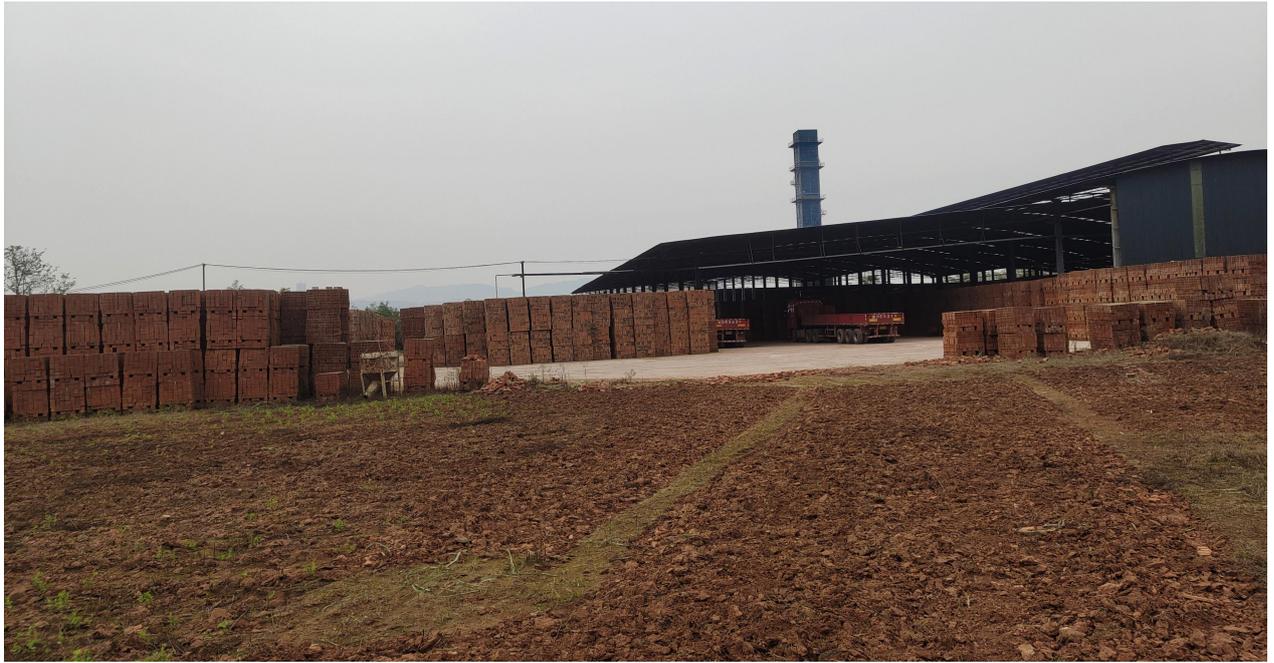
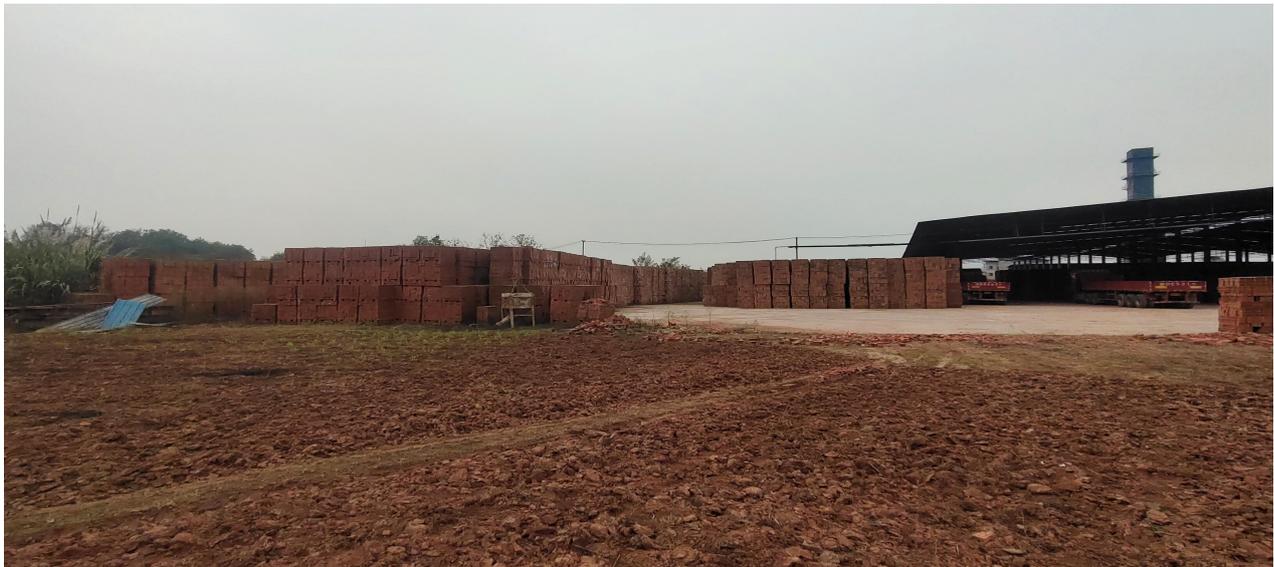
已恢复旱地区域现状照片

根据现状调查矿山已对工业广场外，原方案治理范围外（本次卫片执法界外区域） $0.4186\text{hm}^2$ ，已恢复治理成旱地。

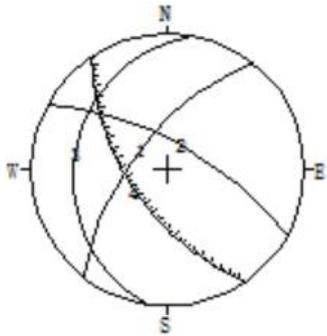
| 编号 | 赤平投影图 | 预测评估 |
|---|---|---|
| I 段<br>边坡 | <p data-bbox="702 459 965 582"> 1 裂隙①产状: 128° ∠62°<br/> 2 裂隙②产状: 209° ∠67°<br/> 3 岩层产状: 100° ∠21°<br/> 4 边坡产状: 56° ∠58° </p> | <p data-bbox="1045 257 1404 784">切向临空边坡，两组节理交点位于坡面投影弧面对侧，组合交线倾向与坡面倾向近似相反，其组合面有利于坡面稳定；边坡易沿裂隙①面产生较多危岩块；但边坡高度小，矿山严格按开发利用方案分阶放坡后，预测边坡总体稳定，但是存在危石、掉块等，通过清理危岩等治理措施后，发生地质灾害的可能性小，损失小，危险性小。</p> |

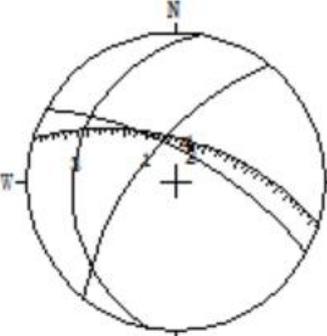
| 编号 | 赤平投影图 | 预测评估 |
|---|---|---|
| II 段<br>边坡 | <p data-bbox="702 952 965 1075"> 1 裂隙①产状: 128° ∠62°<br/> 2 裂隙②产状: 209° ∠67°<br/> 3 岩层产状: 100° ∠21°<br/> 4 边坡产状: 197° ∠58° </p> | <p data-bbox="1045 795 1404 1243">反向坡，两组节理交点位于坡面投影弧面同侧，组合交线倾向与坡面倾向近似一致，边坡易沿裂隙①面产生较多危岩块，矿山严格按开发利用方案分阶放坡后，预测边坡总体稳定，但是存在危石、掉块等，通过清理危岩等治理措施后，发生地质灾害的可能性小，损失小，危险性小。</p> |

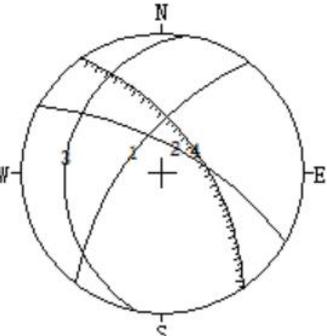
| 编号 | 赤平投影图 | 预测评估 |
|---|---|---|
| III 段<br>边坡 | <p data-bbox="702 1411 965 1534"> 1 裂隙①产状: 128° ∠62°<br/> 2 裂隙②产状: 209° ∠67°<br/> 3 岩层产状: 100° ∠21°<br/> 4 边坡产状: 235° ∠58° </p> | <p data-bbox="1045 1254 1404 1702">反向坡，两组节理交点位于坡面投影弧面同侧，组合交线倾向与坡面倾向近似一致，边坡易沿裂隙①面产生较多危岩块，矿山严格按开发利用方案分阶放坡后，预测边坡总体稳定，但是存在危石、掉块等，通过清理危岩等治理措施后，发生地质灾害的可能性小，损失小，危险性小。</p> |

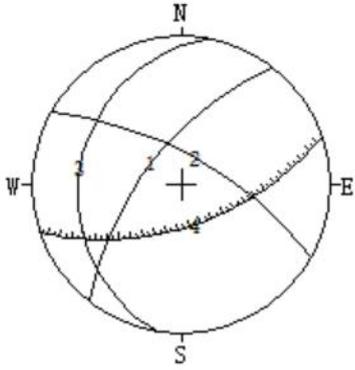
| 编号 | 赤平投影图 | 预测评估 |
|---|---|---|
| IV 段<br>边坡 | <p data-bbox="702 414 1005 571"> 1 裂隙①产状: 128° ∠62°<br/> 2 裂隙②产状: 209° ∠67°<br/> 3 岩层产状: 100° ∠21°<br/> 4 边坡产状: 341° ∠58° </p> | 反向坡，两组节理交点位于坡面投影弧面对侧，组合交线倾向与坡面倾向近似相反，边坡易沿裂隙①面产生较多危岩块，矿山严格按开发利用方案分阶放坡后，预测边坡总体稳定，但是存在危石、掉块等，通过清理危岩等治理措施后，发生地质灾害的可能性小，损失小，危险性小。 |

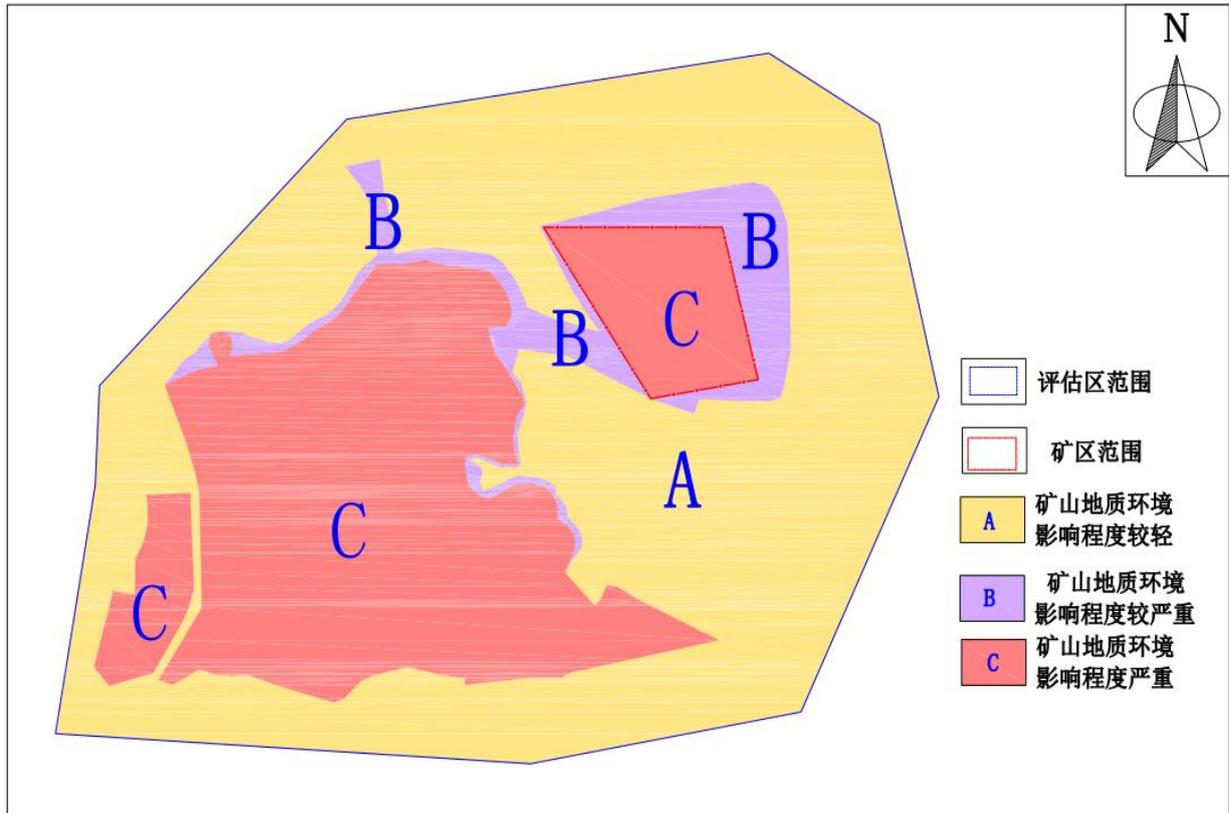
图 3-5 矿山生态环境影响程度现状评估分区示意图

根据预测评估的结果,预测将评估区分为矿山生态环境影响程度严重区(C区)、较严重区(B区)和较轻区(A区)(见插图3-5)。

| 严重 | C | 为已开采形成的老采坑及矿区公路范围、工业广场范围、采坑范围，采矿破坏林地、耕地，造成山体破损，形成的边坡最高 34m，对地形地貌景观影响严重，预测边坡稳定-基本稳定，预测发生地质灾害的可能性小。 | 5.0436 | 35.66 |

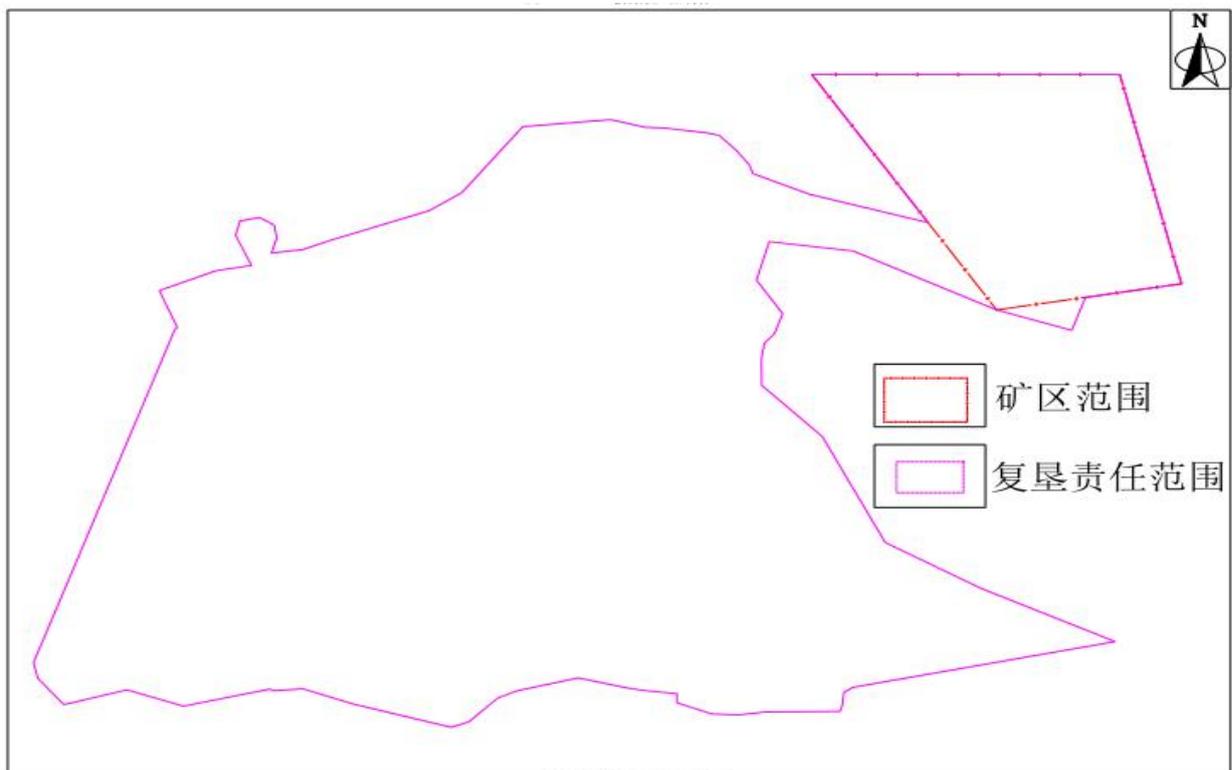
图 3-7 矿山矿区范围及修复范围示意图

根据矿区生态环境问题现状分析和预测的分布范围叠加,确定矿山修复范围,修复范围为生产建设项目损毁土地和永久性建设用地构成的区域。矿山不涉及永久性用地,故修复范围为:已损毁土地面积包括采场(边坡、平台和采坑)、工业广场压占损毁面积以及矿山后期开采拟损毁土地面积。损毁土地面积组成如下:

- 1、矿山采场挖损破坏面积 0.7hm<sup>2</sup>;
- 2、工业广场、弃土场、加工区压占损毁面积 4.8375hm<sup>2</sup>;

所以本矿山修复范围面积为 5.5375hm<sup>2</sup>,矿山修复范围见下图,修复范围坐标表如下表。

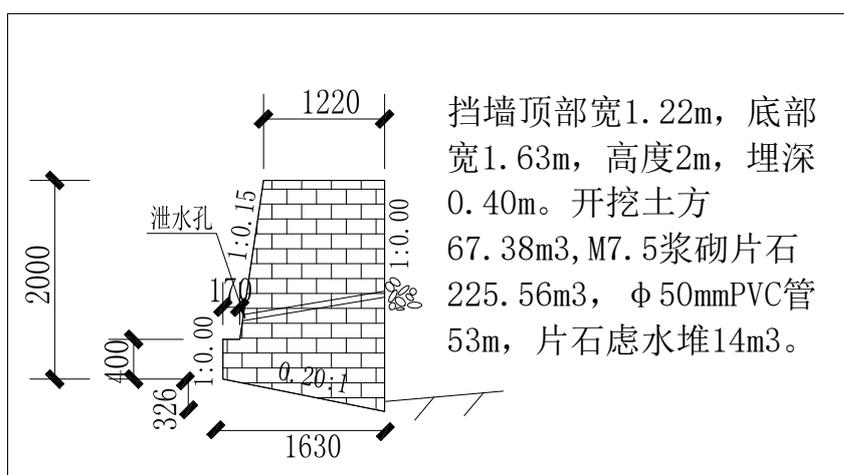
图5-1 挡土墙示意图

经估算，排土场：开挖土方量为 67.38m<sup>3</sup>，M7.5 浆砌片石 225.56m<sup>3</sup>，Φ50mmPVC 泄水管 53m，片石滤水堆 14m<sup>3</sup>。

表土剥离利用：实施表土剥离工程的区域主要为设计开采区挖损土地进行剥离。表土剥离主要针对设计开采区中的耕地、林地，剥离的土壤不限于耕地的耕作层，林地的腐殖质层，需剥离利于快速恢复地力和植物生长的表层土壤或岩石风化物。其中采矿区表土剥离后主要用于修复范围内土地修复之用。表土采用挖掘机进行剥离，分阶段剥离，挖掘机剥离土壤后堆放在排土场，表土堆放边坡角度为45度，边坡四周修建挡墙，确定墙身高度为3m，在挡墙外侧修建截水沟以保土保肥，并在坡面撒播草种临时绿化，保证土壤不受水土流失影响和土壤肥力。表土剥离时，为防止土壤含水过量而导致土壤被压实，避免土壤板结，应避免在雨季剥离、搬运和堆存表土。通过表土剥离工程，可以有效的保护地表植被，并使项目区内的土源得到了有效利用。

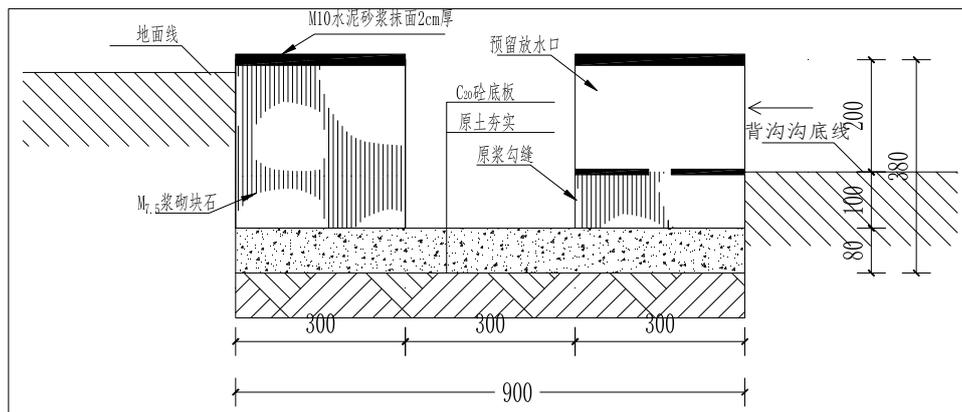
**图5-2 新建0.3\*0.3m截水沟断面图(1:10)**

经计算，截水沟采用矩形断面结构，设计排水沟原土开挖沟槽，底部夯实后采用 80mm 厚 C20 混凝土现浇沟底，侧墙采用 M7.5 浆砌块石安砌于底板上，侧墙迎水面原浆勾缝处理，顶部 M10 水泥砂浆抹面 2cm 厚处理，排水沟沟底应设置沉降缝，设计采用 20mm 的防水沥青进行填实处理，每 6m 设计一条沉降缝，排水沟与背沟结合处设计预留放水口，即侧墙砌筑时预留 0.2m 高 0.2m 宽缺口。本方案在采坑底部设计 0.3\*0.3m 的拟建采坑排水沟，长 275m；在工业广场设计 0.5\*0.5m 的拟建工业广场排水沟，长 513m。具体设计见图 5-2、5-3。

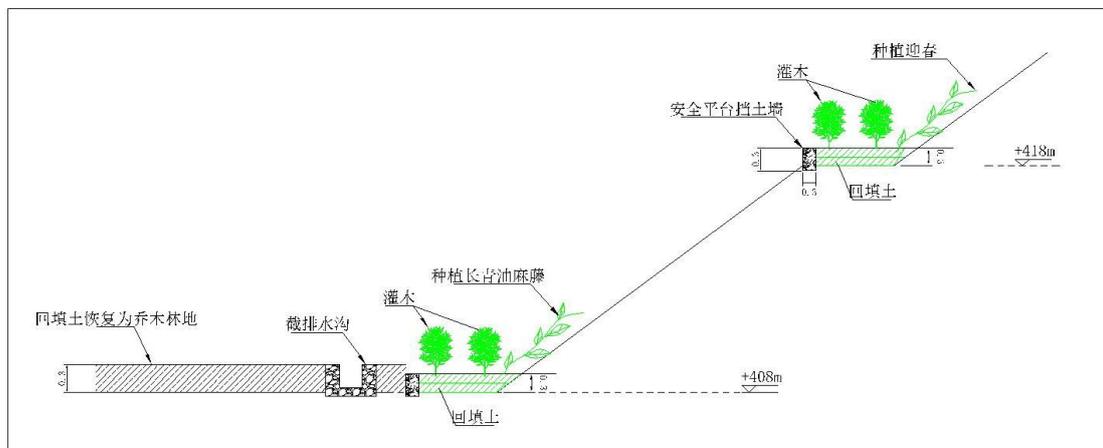
图 5-4 边坡复绿示意图

老采坑、矿区公路边坡、工业广场边坡、矿区公路平台；工业广场填方边坡种植乔木+灌木，乔木选择当地适宜树种（如香樟、榕树、刺槐）等，设计乔木种植株行距 3 米×3 米种植，胸径 3cm 以上，带土球，乔木间种植灌木。老采坑、矿区公路边坡、工业广场边坡、矿区公路平台、工业广场填方边坡面积为 9285m<sup>2</sup>，需种植乔木 1032 株，成活率按照 85%计算，需要补种乔木 155 株，播撒草籽 0.9285hm<sup>2</sup>。乔木采用直接在培土上挖坑穴种植，人工挖坑穴规格直径 0.8m，深 0.8m，需开挖坑穴 1032 个，人工开挖土方量为 660m<sup>3</sup>；栽种时，整地要求表土翻向下面，挖穴要求土壤回填，表土归心。

共需种植乔木 1032 株，灌木 957 株，藤蔓 248 株，需补种乔木 155 株，灌木 144 株，藤蔓 38 株，播撒草籽 1.0242hm<sup>2</sup>，需人工开挖土方量为 804m<sup>3</sup>。

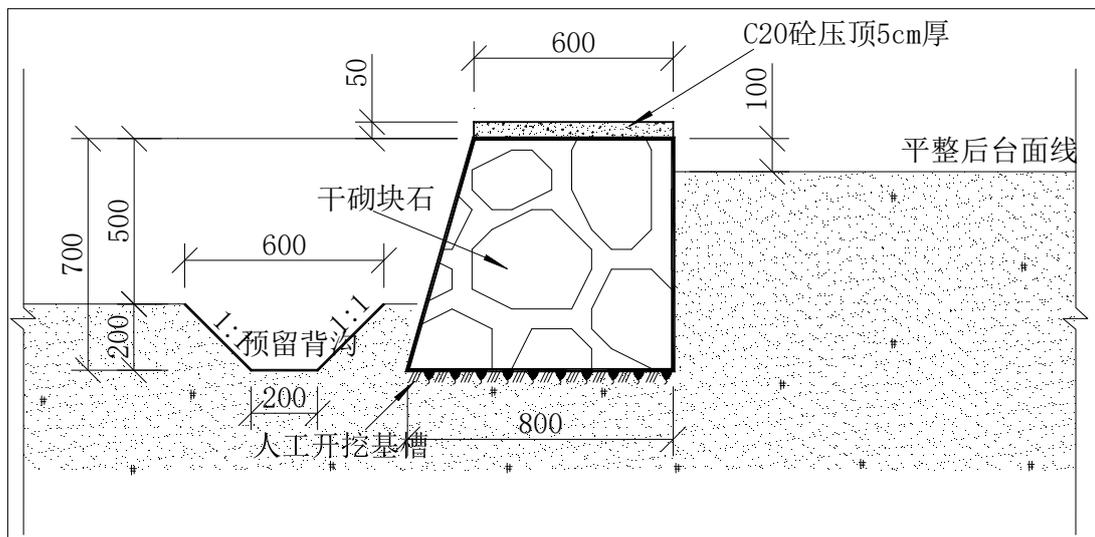
图5-6 新建石坎

为防止后期水土流失, 设计在修复为旱地区域生产道路上边缘修建 0.7m 高干砌田坎, 共计 122m, 设计断面图见图 5-6。

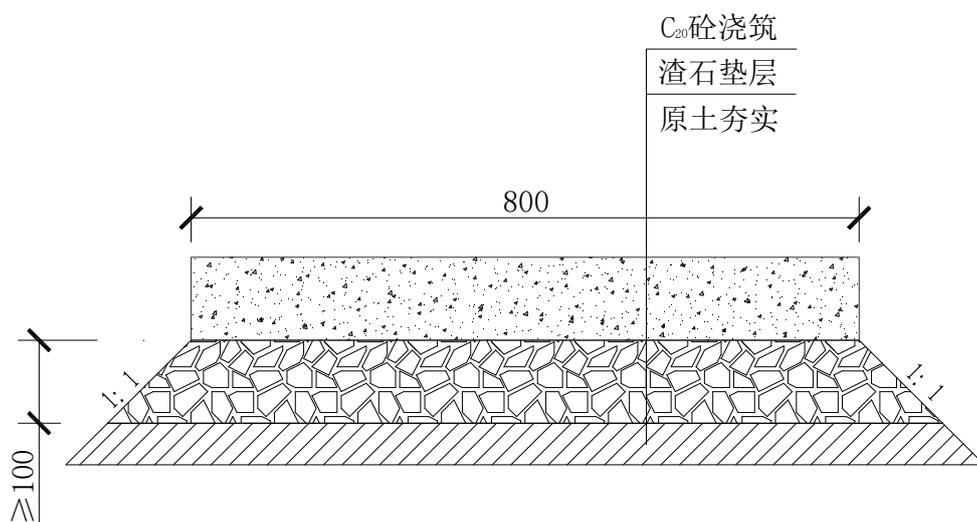
图5-7 新修0.8m生产单路设计断面图

新修 0.8m 宽砼生产单路底部原土开挖并夯实 1m 后, 铺垫渣石路面, 铺设厚度大于 10cm, 现浇 C<sub>20</sub> 砼路面, 每隔 5m 设置一条伸缩缝, 缝宽 3~8mm, 设计路面高出田面 10cm, 渣石材料主要来源制砖过程中产生的废弃渣石。新修 0.8m 宽砼生产沟带路底部原土开挖

并夯实 1m 后，铺垫渣石路面，铺设厚度大于 10cm，现浇 C20 砼路面，设计路面高出田面 10cm，渣石材料主要来源生产过程中产生的废弃渣石。标准断面图见下图。

本次新建 0.8m 生产砼路，采坑底部和工业广场布置 3 条生产路，长 529m，便于后期旱地和林地管理。具体工程量计算详见 5-12。其修建所用材料可利用拆除后可利用的材料。
